Modell der Elektrolokomotive Re 4/4 II

81594

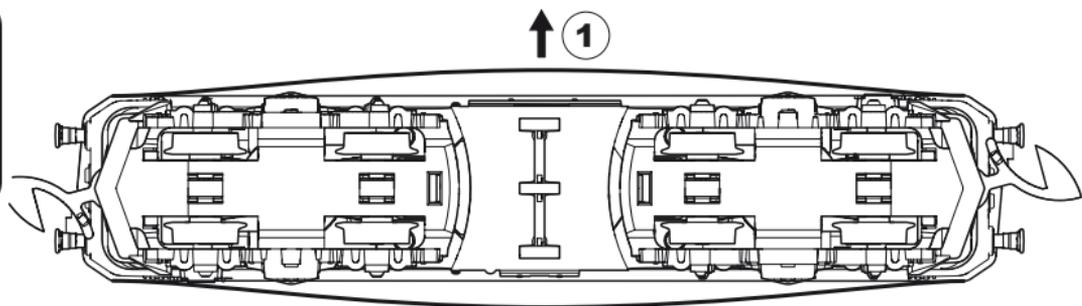
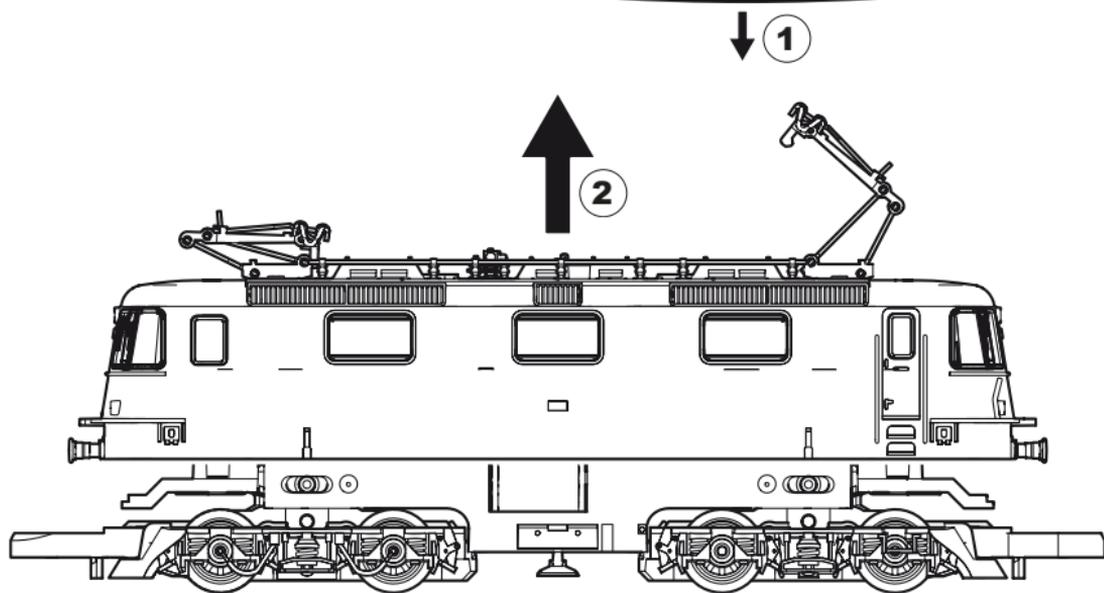
- Nur sparsam ölen (max. 1 Tropfen). Zuviel Öl führt häufig zum Verschmieren der Kollektoren und damit zur Beschädigung des Ankers.
- Oil sparingly (max. 1 drop). Too much oil frequently causes the commutator to become dirty and thereby leads to damage to the armature.
- Lubrifiez en très petite quantité (1 goutte max.). Trop d'huile entraîne souvent l'encrassement du collecteur et à des dommages à l'induit.
- Slechts spaarzaam oliën (max. 1 druppel). Te veel olie leidt vaak tot versmeren van de collector en daarmee tot beschadiging van het anker.

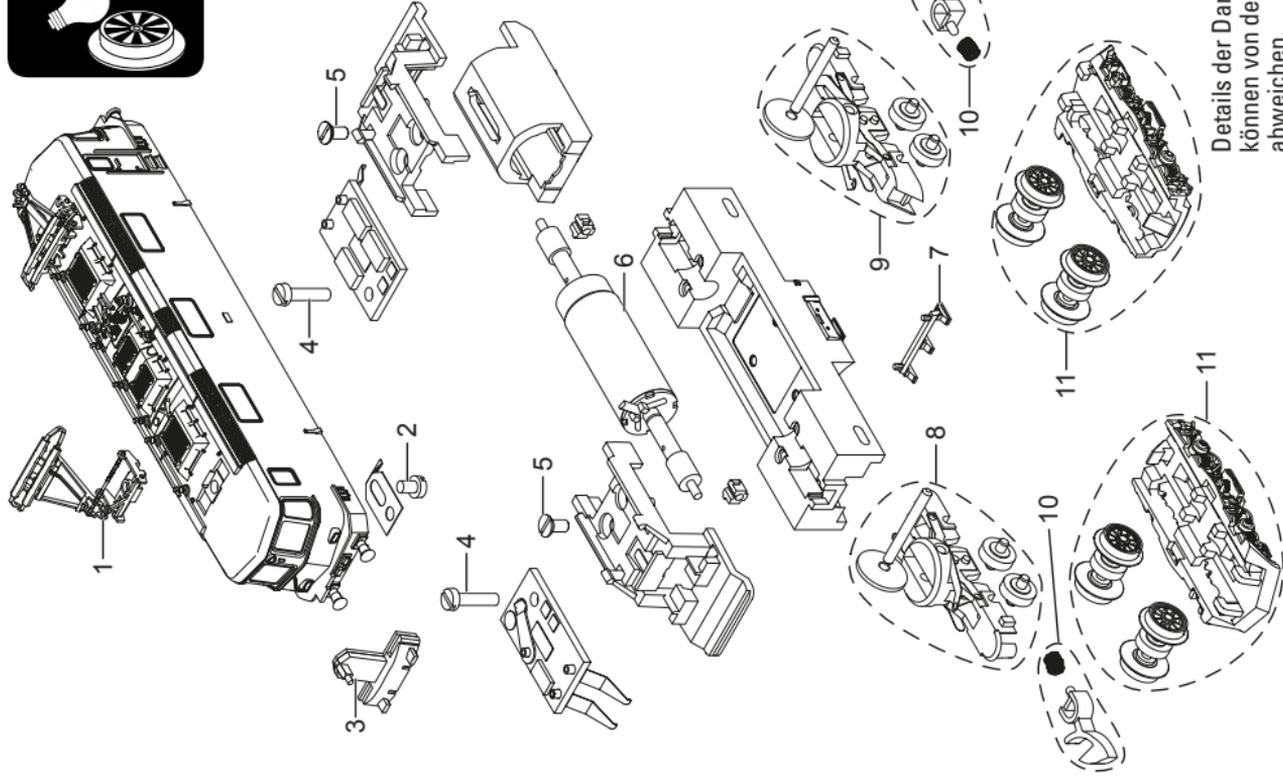
1	Stromabnehmer-Einholm	E265 370
2	Schraube	E785 150
3	Beleuchtungseinheit	E171 407
4	Schraube	E785 190
5	Schraube	E785 550
6	Motor	E288 467
7	Magnetattrappe	E171 403
8	Getriebegehäuse vorn	E182 117
9	Getriebegehäuse hinten	E182 147
10	Kupplung	E166 264
11	Drehgestellrahmen, Radsätze	E182 148
