märklin
Z

Modell der Dampflok BR 86

88962

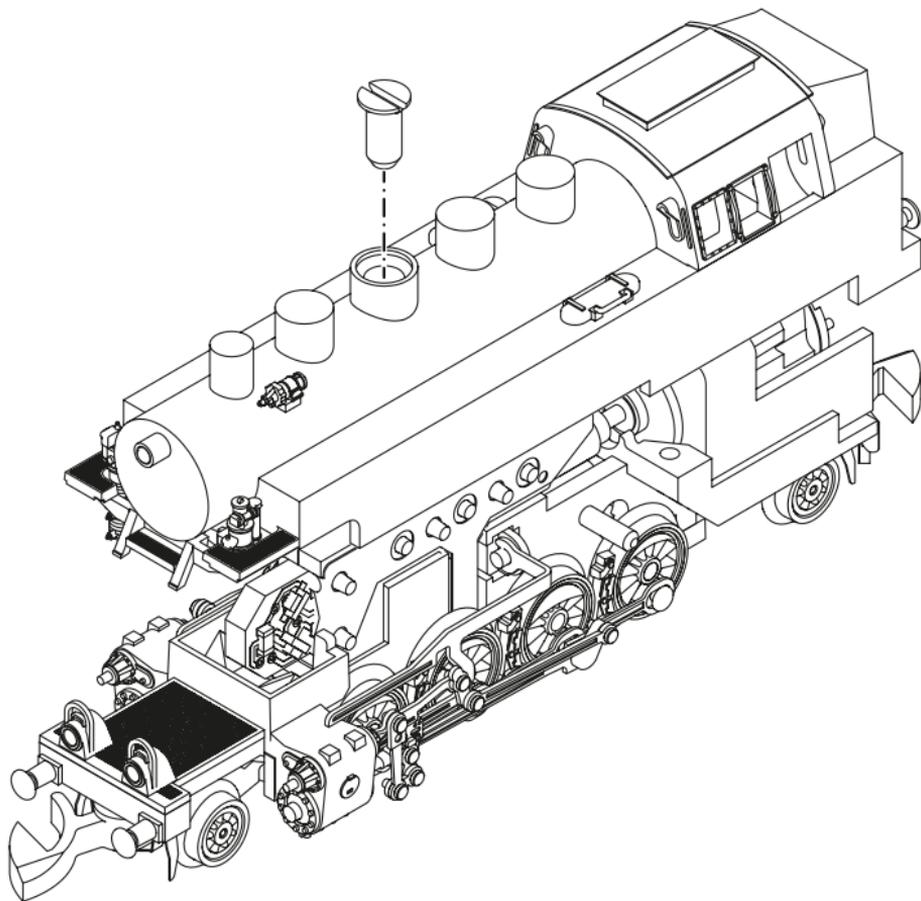
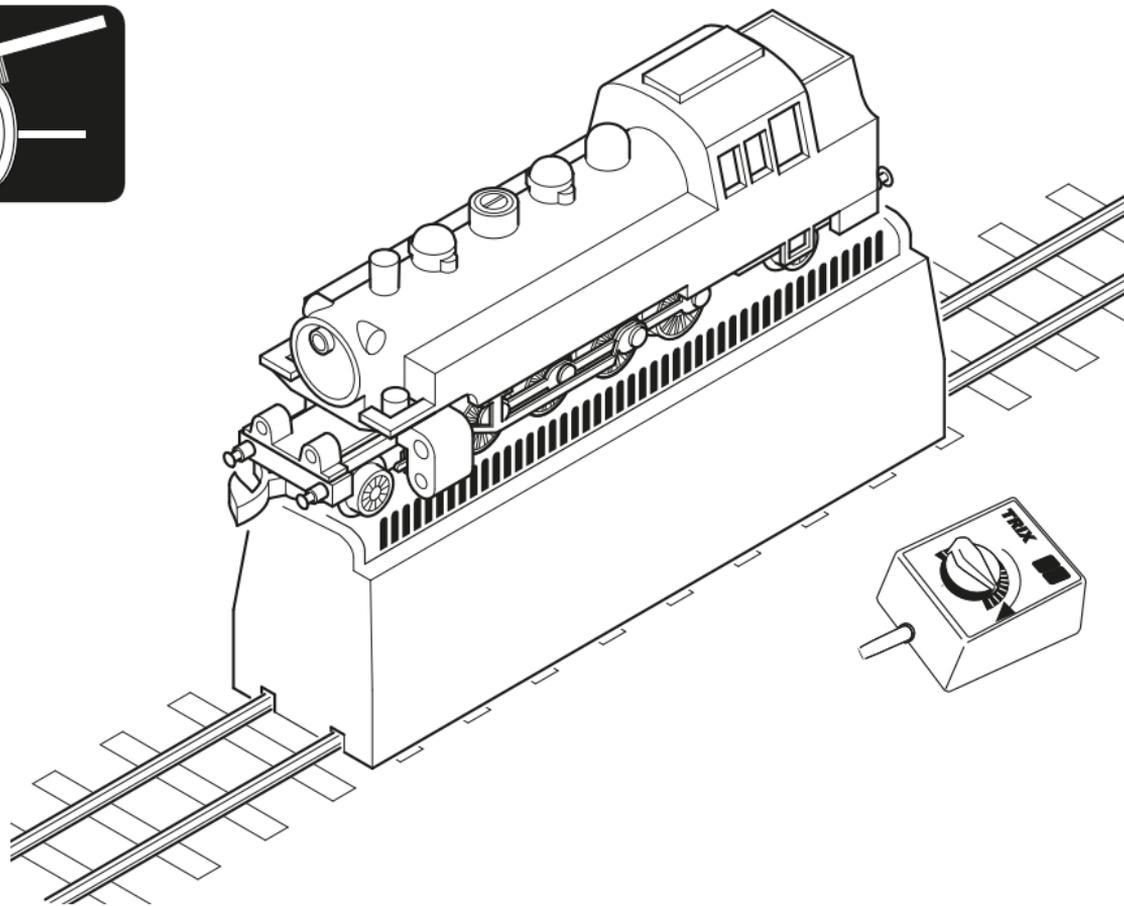
- Nur sparsam ölen (max. 1 Tropfen). Zuviel Öl führt häufig zum Verschmieren der Kollektoren und damit zur Beschädigung des Ankers.
- Oil sparingly (max. 1 drop). Too much oil frequently causes the commutator to become dirty and thereby leads to damage to the armature.
- Lubrifiez en très petite quantité (1 goutte max.). Trop d'huile entraîne souvent l'encrassement du collecteur et à des dommages à l'induit.
- Slechts spaarzaam oliën (max. 1 druppel). Te veel olie leidt vaak tot versmeren van de collector en daarmee tot beschadiging van het anker.

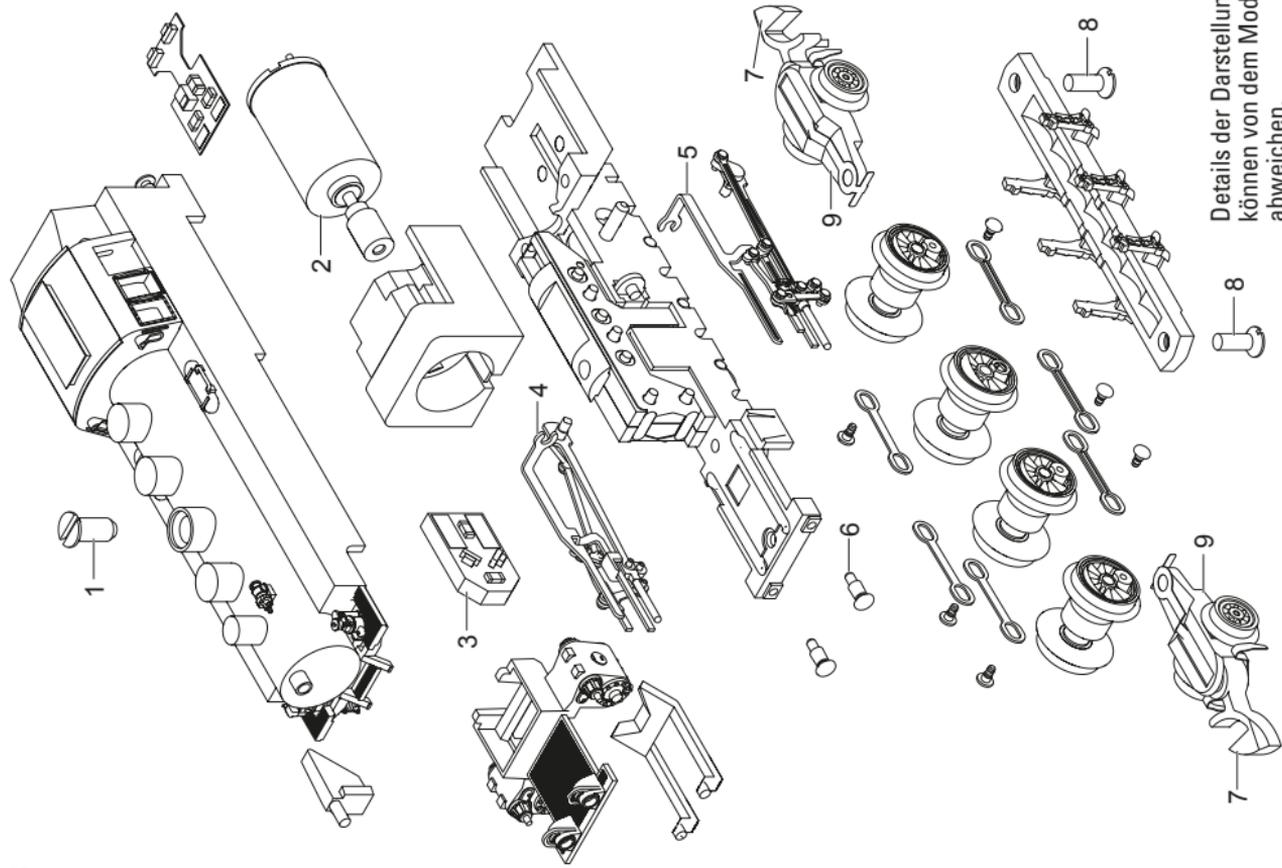
1 Schraube	E756 100
2 Motor	E319 651
3 Beleuchtungseinheit	E234 624
4 Gestänge rechts	E234 957
5 Gestänge links	E234 976
6 Puffer	E168 848
7 Kupplung	E166 264
8 Schraube	E785 580
9 Laufgestell	E242 426

Details der Darstellung
können von dem Modell
abweichen.
